## Treptower Tor muss warten, bis der Frost wieder weg ist

Aufwendigere Sicherungskonstruktionen führten dazu, dass die Dachsanierung mehr Zeit braucht als ursprünglich veranschlagt. Die historische Bausubstanz hielt manche Herausforderung bereit. Aber auch ein Konzept für die künftige Nutzung liegt noch nicht vor.

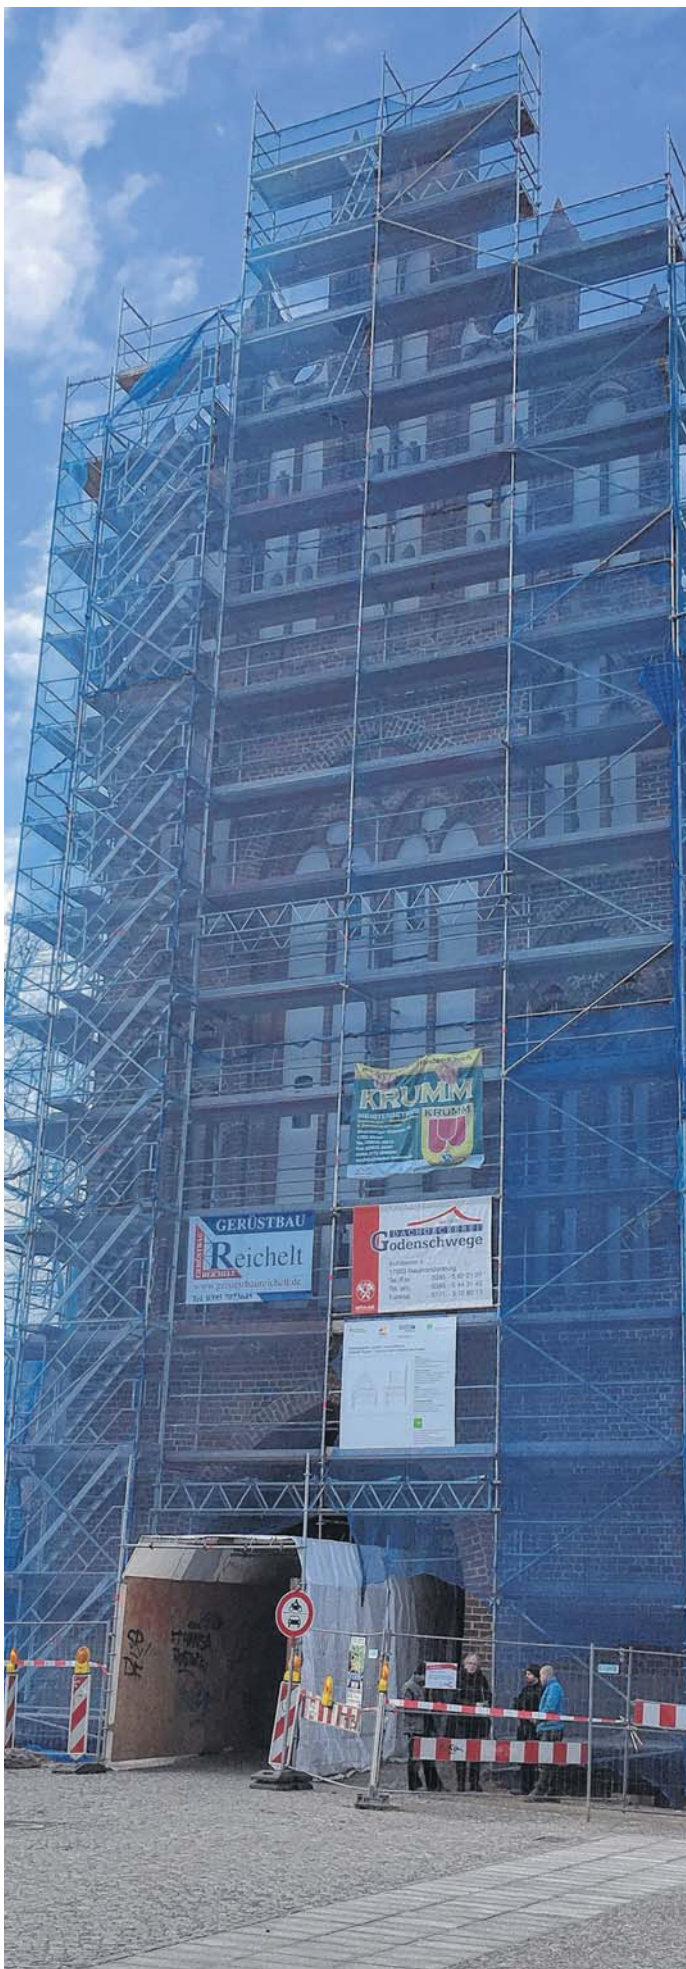
Das Gerüst am Treptower Tor muss noch einige Wochen stehen bleiben.

**NEUBRANDENBURG.** Verhüllt durch ein dichtes blaues Netz – so wird das Treptower Tor in Neubrandenburg noch einige Wochen lang zum (im besten Falle blauen) Himmel ragen. Die ursprüngliche Hoffnung, die Sanierungsarbeiten am maroden Dach schon zum Jahreswechsel beenden zu können, war nicht aufgegangen. Und nun verhindert der Winter die Fertigstellung: „Um das Dach neu zu decken, brauchen wir vier frostfreie Wochen, mit mindestens fünf Grad und möglichst ohne Regen“, erklärt Projektleiter Torsten Eilrich von der Kommunalen Entwicklungsgesellschaft KEG. Bis dahin wird das Innenleben von einer stabilen Pla-

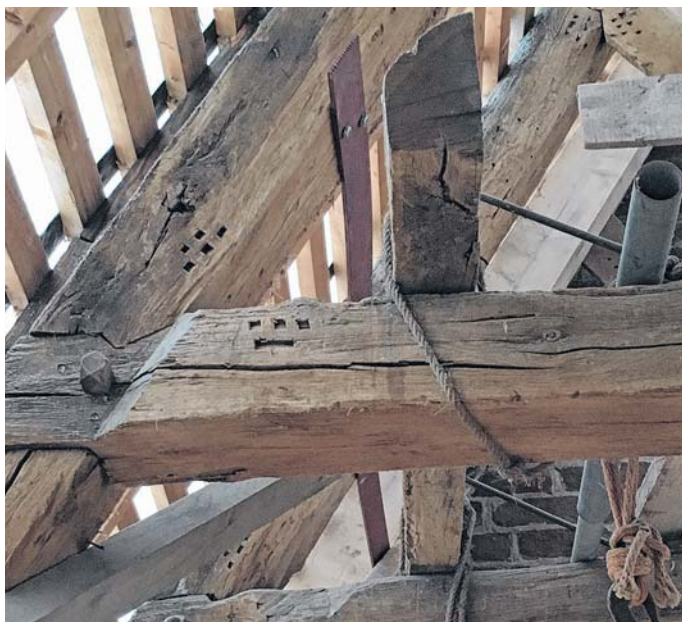
Zeichen vergangener Jahrhunderte: Mit Einkerbungen markierten die damaligen Bauleute, welcher Balken an welche Stelle gehört.

Begleitet wurden die Sanierungsarbeiten durch dendrologische und bauhistorische Untersuchungen. Unter anderem wurde das Alter des verwendeten Holzes bestimmt – was Bernhardt zufolge den Schluss zulässt, dass der Dachstuhl um 1420 errichtet wurde. Bisherigen Erkenntnissen zufolge stammt das Treptower Tor aus der zweiten Hälfte des 14. Jahrhunderts.

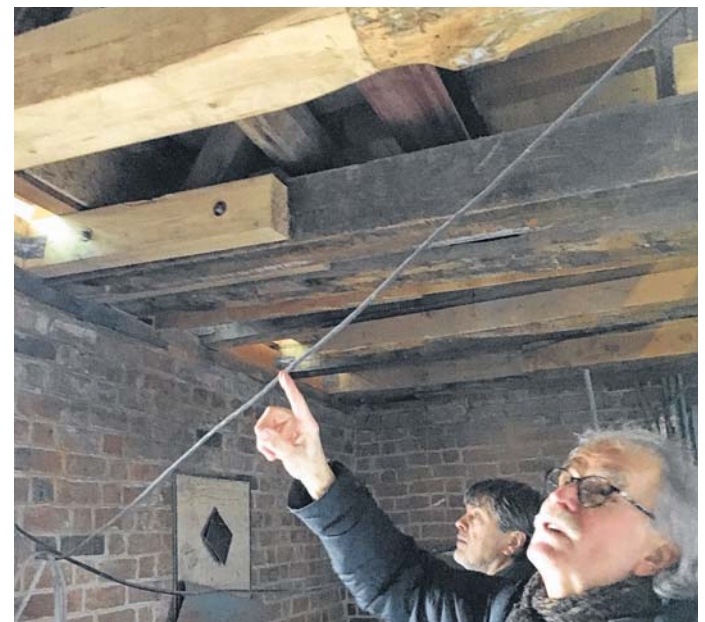
Projektleiter Torsten Eilrich (hinten) und Planer Gunter Bernhardt begutachten die verschiedenen Reparaturtechniken.

der vier Stadttore. Drinnen hielten die alten Balken (und der Wunsch, möglichst viel davon möglichst originalgetreu zu erhalten) für die Zimmerleute so manche Herausforderung bereit. Mehrfach kam neben der traditionellen Methode, sie durch „angelaschte“ Elemente zu verstärken, das sogenannte Beta-Verfahren zum Einsatz. Dabei werden die noch tragfähigen historischen Teile mit ihrer neuzeitlichen Ergänzung inwendig durch Stäbe verbunden, so dass die Konstruktion nach außen als durchgehender Balken erscheint.
